Goletta del Fiume Sarno

Analisi, numeri e riflessioni sull'ecosistema del Bacino del Fiume Sarno

Campagna di monitoraggio del fiume Sarno promossa da Legambiente Campania e realizzata da "Leonia" circolo Legambiente della Valle del Sarno in collaborazione con i circoli Legambiente del Bacino del Sarno. La strumentazione per le determinazioni analitiche e i reattivi sono stati forniti dall'azienda Hach.

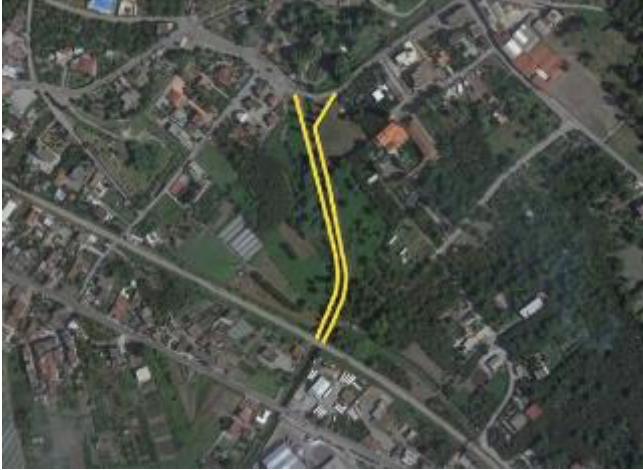
Fiume Sarno tratto S01: Santa Maria a Foce (Sarno)

Il tratto Foce è stato percorso a piedi da valle verso monte, secondo quanto indicato dal metodo e monitorato per un tratto complessivo di circa 300 m. Il tratto indagato ha subito alterazioni morfologiche derivanti da opere di difesa idraulica e opere ai fini del consumo diretto per l'uso idropotabile. Queste alterazioni hanno modificato la struttura dell'alveo, con presenza di alterazioni delle fluttuazioni del regime idrico e riduzione della funzionalità dei corridoi ecologici che ha portato ad una perdita di habitat ripariali.

Dalla somma ponderata delle risposte nel complesso il tratto considerato risulta avere un punteggio di 122 che corrisponde a un giudizio di funzionalità mediocre. Le cause di ciò sono da riportare ad un elevato apporto organico confermato dalla tipologia di macroinvertebrati (irudinei e oligocheti) ritrovati durante il campionamento, infatti, le diverse rocce presenti lungo il transetto presentavano tutte uno strato di patina superficiale di colore bruno che sono tipiche di un ambiente fluviale anossico nel quale non risulta una buona ossigenazione. A monte di tutto ciò si sospetta un'alimentazione occasionale ma continua da parte probabilmente della rete fognaria delle abitazioni circostanti. Inoltre, uno dei principali motivi di questo risultato risulta connesso con le modificazioni antropiche subite in quanto come già detto più volte si tratta di un alveo raddrizzato, che quindi non consente di avere una alta naturalità dell'ambiente fluviale.

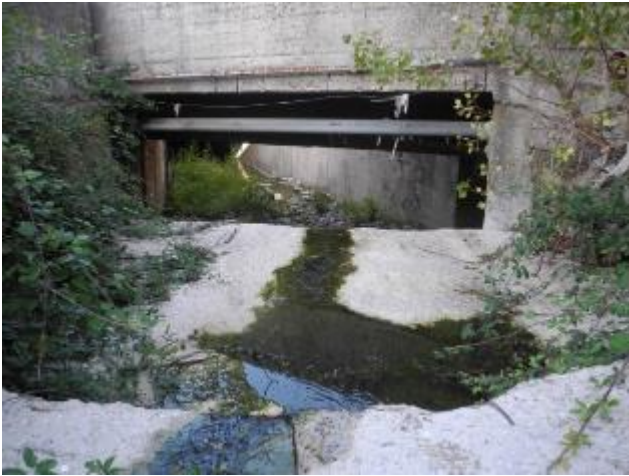
SGS1 – Vallone località Misericordia (Solofra – Av)

Il luogo presenta odore sgradevole, dovuto anche ai piccoli ristagni che si verificano lungo il tratto del campionamento. L'anomalia è relativa alla presenza del flusso d'acqua continuo, benché minimo, che è possibile osservare a partire dal ponte posto a circa 100 metri a monte, mentre prima il letto del vallone si presenta asciutto.

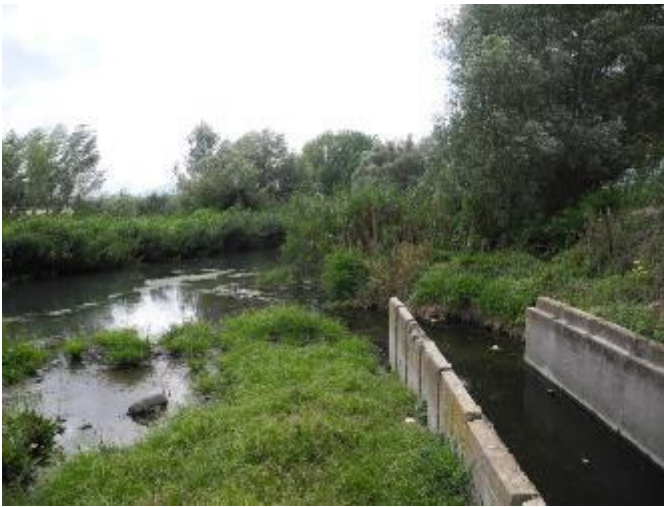
SGS4 – Canale di Longola (Poggiomarino - NA)

Ci eravamo già occupati del canale dell'area archeologica di Longola nel 2015 e anche quest'anno abbiamo riscontrato la presenza di acque stagnanti e maleodoranti nel canale.

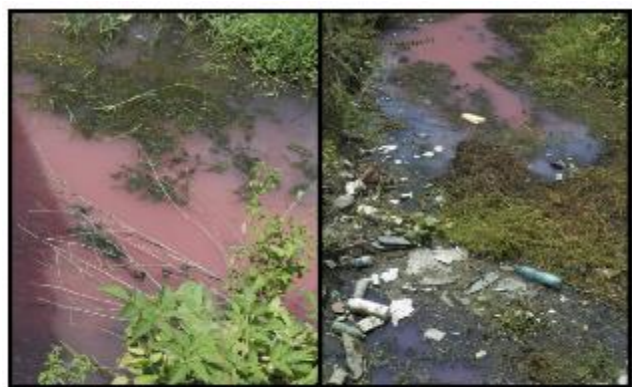
Tratto del Canale Fosso Imperatore nei pressi della omonima zona industriale dove si rilevano coloranti industriali nell'acqua. Foto scattata il 28 giugno 2016

anomala, presumibilmente riconducibile allo sversamento di coloranti industriali. Da questo punto sino all'immissione nel fiume Sarno - per una lunghezza di quasi 3 Km - il corpo idrico attraversa aree coltivate di San Valentino Torio e di San Marzano sul Sarno, presentandosi spesso maleodorante e con un flusso d'acqua più abbondante che nel tratto iniziale. Ripetutamente cittadini e amministratori di San Valentino Torio hanno denunciato la presenza di sversamenti alle autorità competenti.

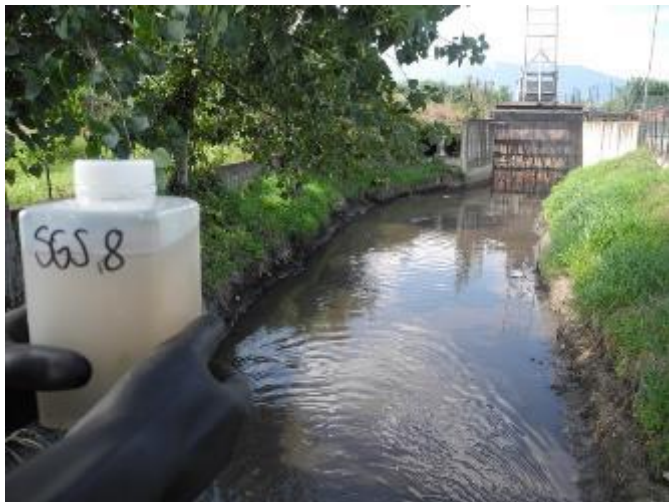
SGS 8

Parametri misurati	COD	Ammoniaca	Nitrati	Azoto totale	Fosforo totale
Unità di misura	mg/l O ₂	mg/l N-NH ₄	mg/l N-NO ₃	mg/l N	µg/l P
Valore richiesto D.M 185/03	100	2		15	2.000
Valore riscontrato	78,3	0,95	3,87	6,17	4

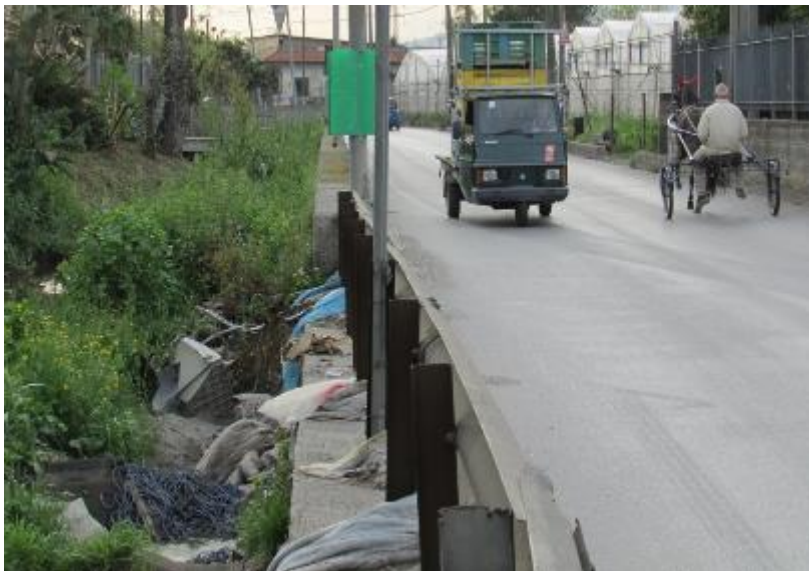
Sebbene alla data del prelievo non abbiamo riscontrato la presenza di rifiuti solidi, le foto-segnalazioni chiariscono come il canale risenta degli apporti dovuti alle abbondanti acque piovane che defluiscono nel canale in caso di pioggia, trasportando al suo interno rifiuti illegalmente abbandonati nelle strade limitrofe.

*Il Piccolo Sarno e l'accumulo di rifiuti solidi dopo le piogge invernali.
(Foto scattata nel marzo 2016)*

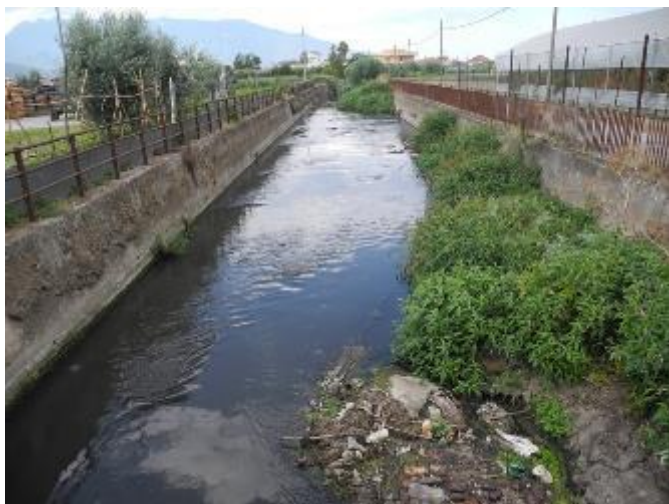
SGS9

Parametri misurati	COD	Ammoniaca	Nitrati	Azoto totale	Fosforo totale
Unità di misura	mg/l O ₂	mg/l N-NH ₄	mg/l N-NO ₃	mg/l N	µg/l P
Valore richiesto D.M 185/03	100	2		15	2.000
Valore riscontrato	44,1	4,42	0,34	29,4	785

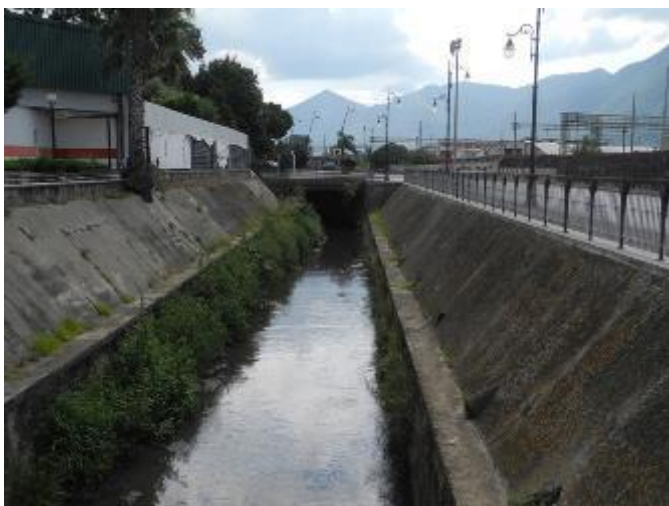
SGS10

In data 24 agosto il campione di acqua è stato raccolto in assenza di pioggia, motivo per cui non abbiamo assistito a fenomeni di allagamento. Le analisi e il sopralluogo restituiscono quindi la fotografia di una parte delle problematiche del canale, cioè dell'inquinamento e del degrado visivo.

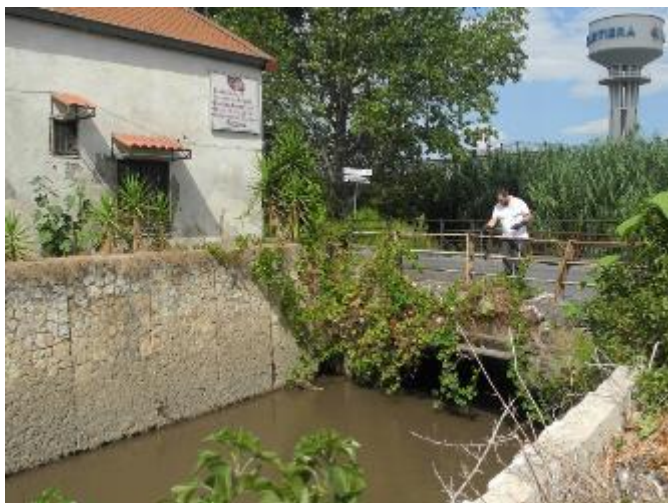
SGS11 - Canale Mariconda

Parametri misurati	COD	Ammoniaca	Nitrati	Azoto totale	Fosforo totale
Unità di misura	mg/l O2	mg/l N-NH4	mg/l N-NO3	mg/l N	µg/l P
Valore richiesto D.M 185/03	100	2		15	2.000
Valore riscontrato	106	1,35	0,29	25,1	47

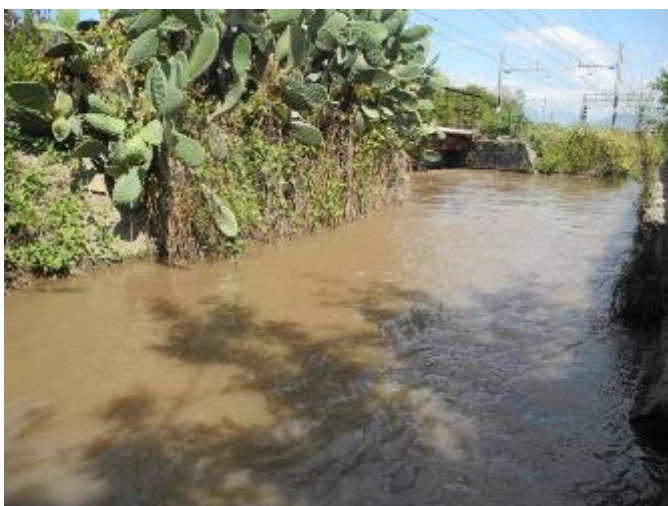
SGS14 – Canale San Tommaso

In analogia al caso Fosso Imperatore, la vicinanza del punto di campionamento ad un'area industriale - in questo caso l'area industriale collocata nel comune di Angri - rende presumibile l'idea che sia proprio quest'ultima ad apportare un carico inquinante notevole alle acque del canale.

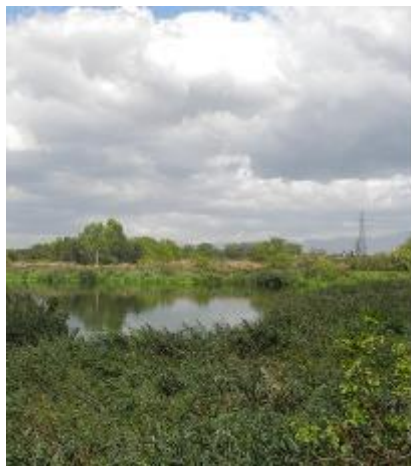
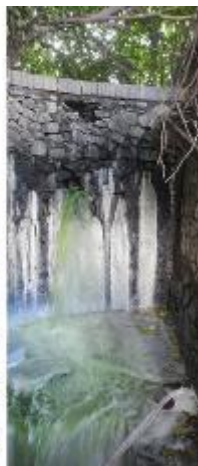
SGS5 - Vasca Pianillo

Il sopralluogo e le analisi dei dati confermano la permanenza di una condizione critica per le vasche Pianillo e Fornillo. Le vasche, ricordiamo, fanno parte di un sistema di raccolta e infiltrazione delle acque piovane di deflusso provenienti dal monte Somma-Vesuvio e oggi trasformate in aree di raccolta dei reflui degli abitati di Terzigno e San Giuseppe Vesuviano, a danno dei comuni posti a valle e che - in caso di pioggia - sono invasi dalle acque di tracimazione delle vasche.

Parametri misurati	COD	Ammoniaca	Nitrati	Azoto totale	Fosforo totale
Unità di misura	mg/l O ₂	mg/l N-NH ₄	mg/l N-NO ₃	mg/l N	µg/l P
Valore richiesto D.M 185/03	100	2		15	2.000
Valore riscontrato	210	22,77	0,39	151	3030

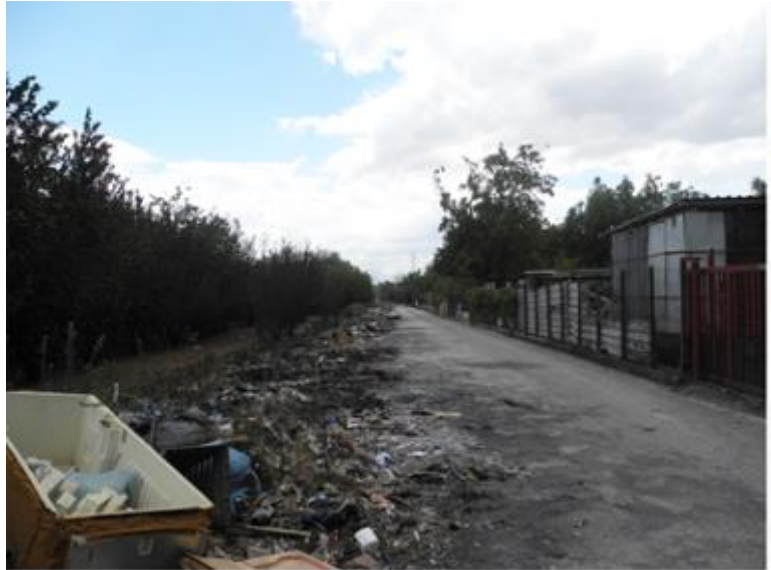
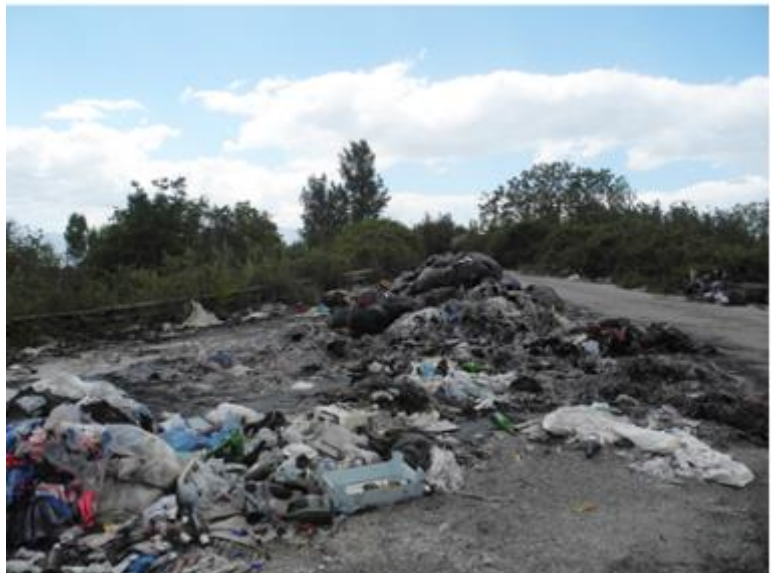
La distanza che separa le due vasche è pari a 3 Km. Il giorno 23 agosto 2016 abbiamo percorso questo tragitto da vasca Pianillo a vasca Fornillo, attraverso le strade di campagna che le collegano, e ci siamo imbattuti in un numero sorprendente di micro-discardie di rifiuti tessili, apparecchiature elettriche ed elettroniche, rifiuti domestici, edili, ecc. Resti di rifiuti incendiati ad aggravare la situazione.

Le immagini riportate raccontano cosa succede a meno di 4 Km a valle del Parco del Vesuvio (foto 23 agosto 2016).

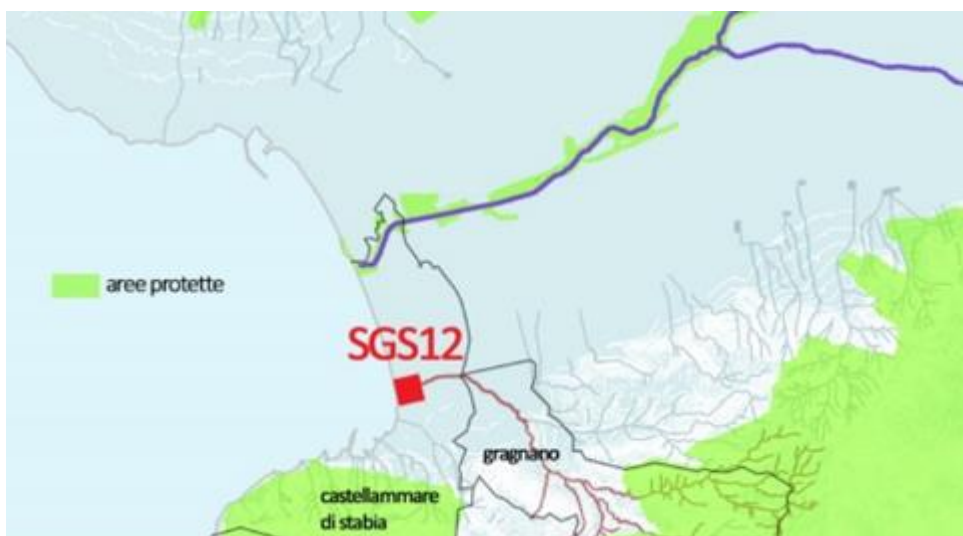
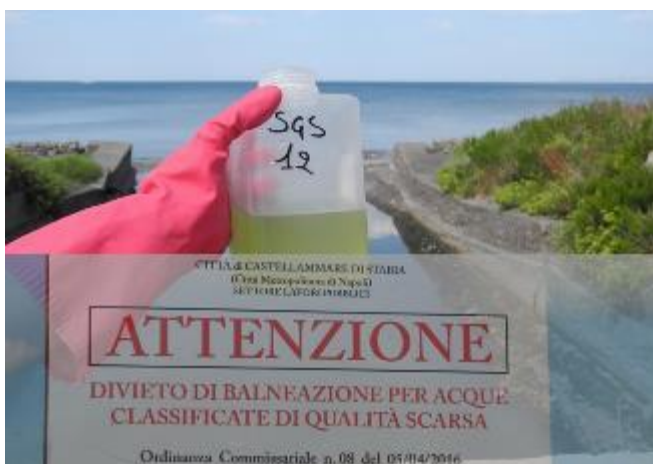
A differenza dei fiumi, i torrenti hanno per propria natura un carattere stagionale, vuol dire che la presenza di acque nei torrenti è collegata alle precipitazioni meteoriche. Oggi purtroppo e ormai da molti anni il torrente Vernotico inizia nel Parco dei Monti Lattari e convoglia più a valle non solo le acque piovane ma soprattutto gli scarichi urbani, trasformandolo di fatto in sistema di collettamento dei reflui, in alcuni tratti più simili a condotti fognari che a parti della rete di deflusso naturale delle acque.

Nel confermare il permanere di una situazione negativa, abbiamo tentato di raccontare con alcune immagini come il Vernotico si trasforma da torrente di montagna in problema ambientale. Nascendo dal Parco dei Monti Lattari - in quella che è conosciuta come la Valle dei Mulini di Gragnano, famosa per le attività di produzione della farina e della pasta che un tempo vi si svolgevano grazie all'energia prodotta dalle acque del torrente - è stato poi trasformato poche centinaia di metri dopo in uno scatolare di cemento che passa fra i palazzi e convoglia i reflui urbani sino a sfociare sulla spiaggia di Castellammare di Stabia.

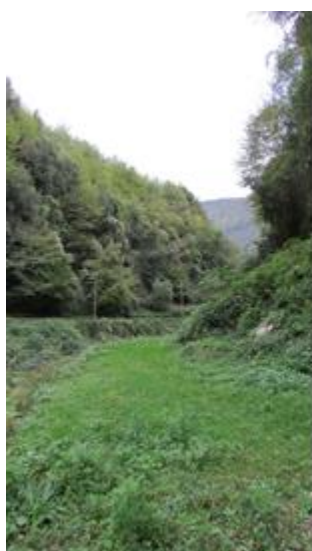
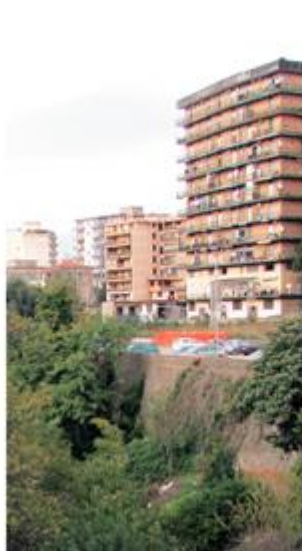
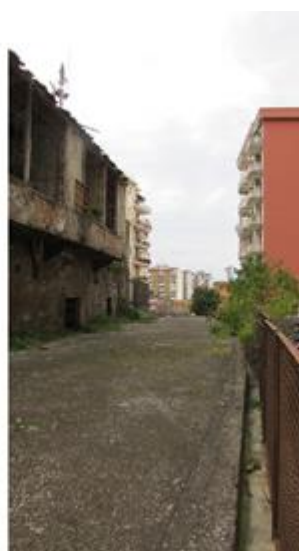
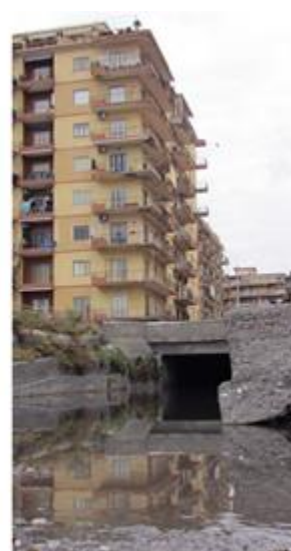
Alcune immagini del percorso del Vernotico dalla Valle dei Mulini sino al punto di confluenza nel Golfo di Napoli, collocato sulla spiaggia di Castellammare di Stabia (foto novembre 2016).
